SCHEDA 1A: ADEGUAMENTO DEI TRATTORI A CINGOLI MODELLO FIAT 605 E SIMILI (405, 455, 505, ECC.)

Dispositivi di attacco per trattori a cingoli modello 605 e simili

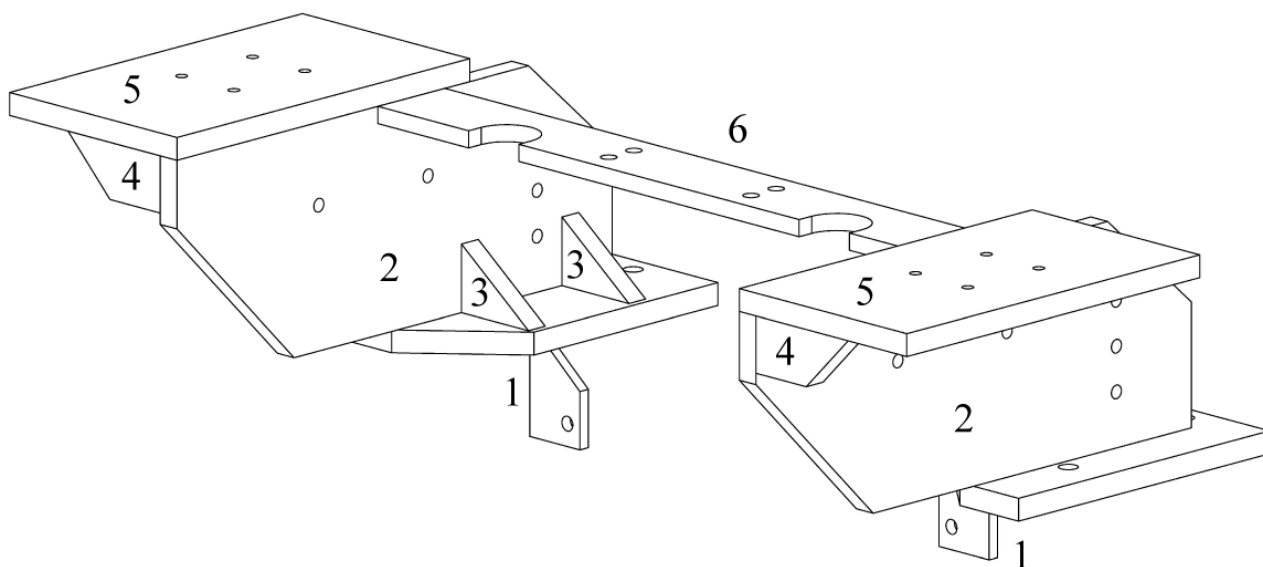
Il dispositivo di attacco realizzato per tale struttura di protezione è costituito da laminati opportunamente assemblati in modo da raggiungere i punti di ancoraggio posti sotto al sedile senza interferire con gli elementi mobili del sollevatore. In figura 1 si riporta la vista complessiva del dispositivo di attacco. Gli elementi costituenti il dispositivo di attacco sono numerati progressivamente.

Figura 1. Dispositivi di attacco per telai a due montanti posteriori per trattori a cingoli modello Fiat 605 e derivati

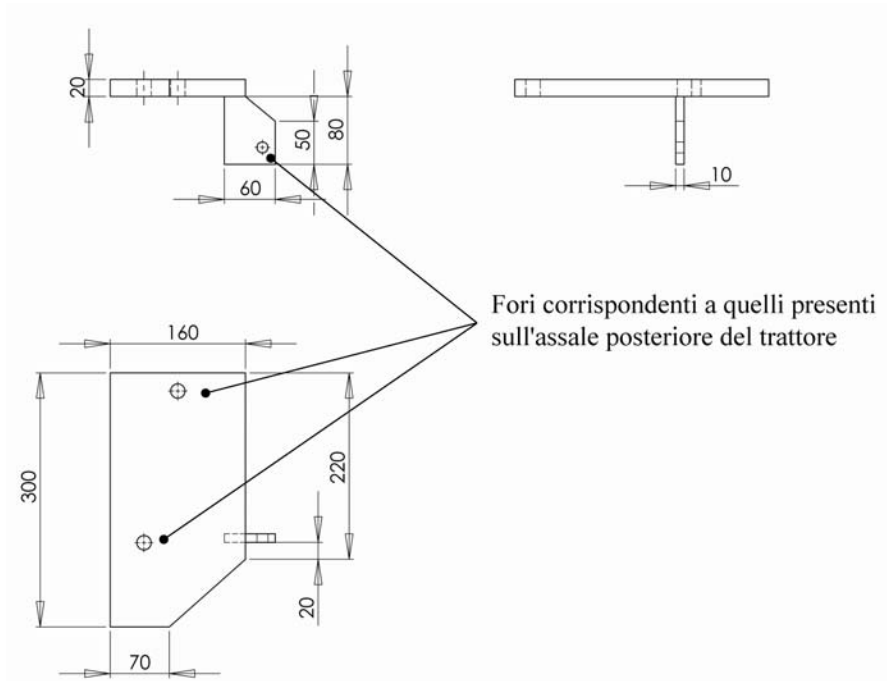
Elemento 1

Piastre di collegamento ai punti di ancoraggio presenti sul trattore in corrispondenza del collegamento del sedile al trattore. Di tali elementi deve essere realizzata sia la versione lato destro che sinistro.

Figura 2. Piastre di collegamento al trattore (elemento 1)

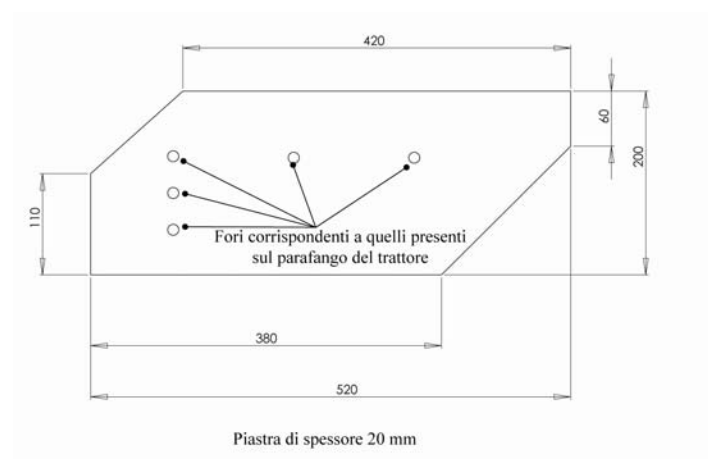
Elemento 2

Piastra verticale saldata all'elemento 1 da collocare in modo da essere interna al parafango nello spazio fra quest'ultimo ed il sollevatore. Di tale elemento deve essere realizzata sia la versione lato destro che sinistro. Su tale piastra devono essere eseguiti i fori per consentire il bloccaggio del parafango alla piastra stessa.

Figura 3. Piastra verticale (elemento 2)

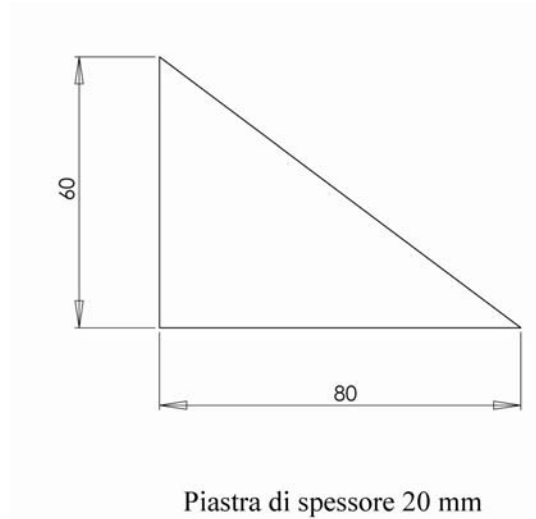
Elemento 3

Saldate all'elemento 1 ed all'elemento 2 vi sono due flangie di rinforzo (vedi fig. 4) per ciascun lato.

Figura 4. Flangia di rinforzo tra l'elemento 1 ed il 2 (elemento 3)

La collocazione dei due elementi 3 sull'elemento 1 è riportata in figura 8.

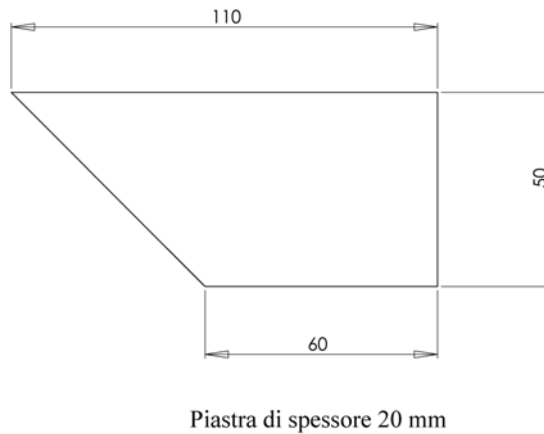
Elemento 4

Saldata all'elemento 2 ed all'elemento 5 vi è una flangia di rinforzo (vedi fig. 5) per ciascun lato.

Figura 5. Flangia di rinforzo tra l'elemento 2 ed il 5 (elemento 4)

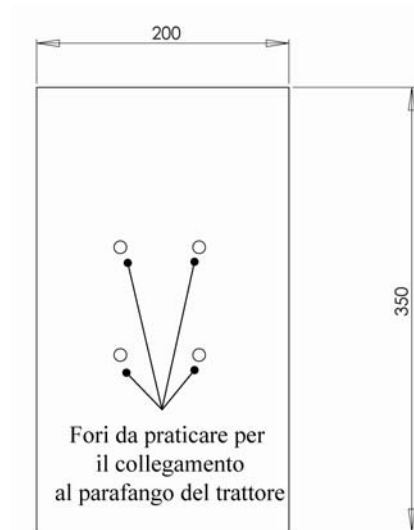
Elemento 5

Piastra alla base del telaio (elemento 5), tale elemento è saldato all'elemento 2 ed all'elemento 4. La piastra poggerà sulla superficie superiore del parafrangente. Su di essa devono essere praticati quattro fori, passanti anche nel parafrangente, per poterla connettere a quest'ultimo mediante quattro bulloni. Il diametro nominale dei bulloni non deve essere inferiore a M10.

Piastra di spessore 20 mm

Figura 6. Piastra alla base del telaio (elemento 5)

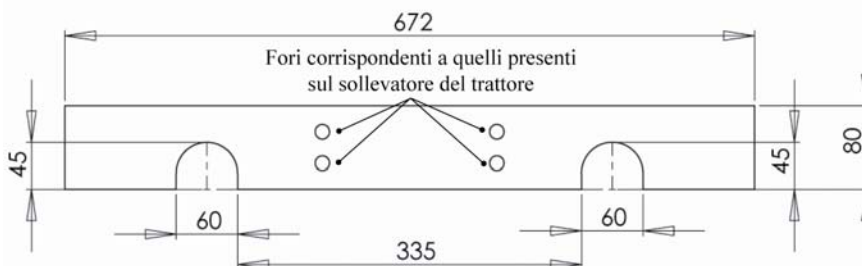
Elemento 6

Piastra di connessione fra il lato destro e sinistro del dispositivo di attacco, saldata all'elemento 2 destro e sinistro. Su tale piastra devono essere praticati dei fori in corrispondenza delle sedi per viti presenti sul sollevatore del trattore. Questa piastra fornisce anche l'appoggio al sedile del trattore.

Piastra di spessore 15 mm

Figura 7. Piastra di collegamento lato destro - sinistro (elemento 6)

La collocazione di tale elemento sugli elementi 2 è riportata in figura 8.

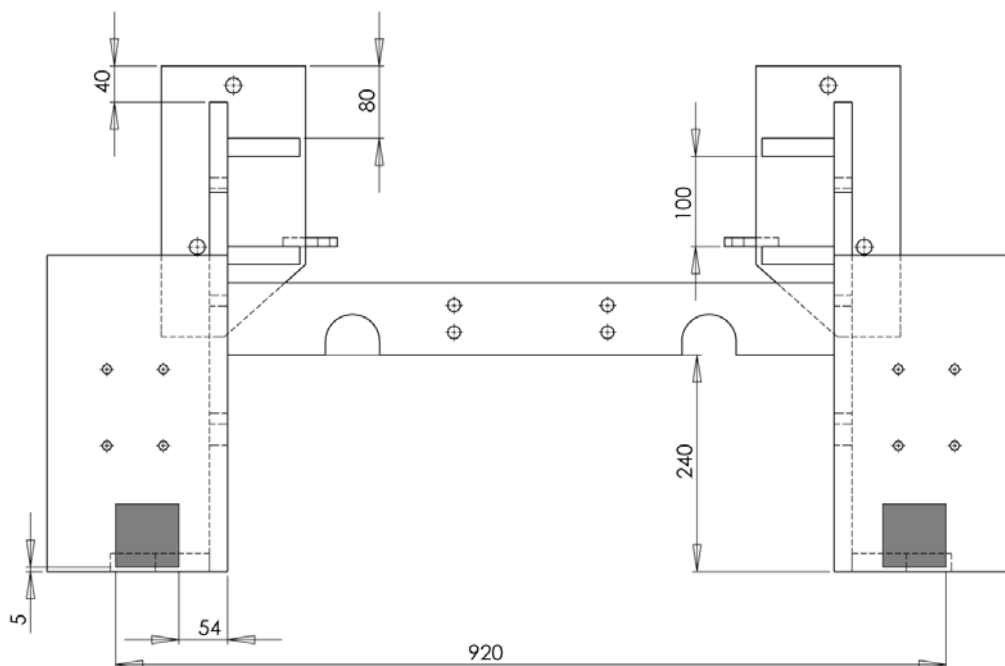
In figura 8 oltre alle quote necessarie per il corretto posizionamento degli elementi 2, 3 e 6, è riportata la disposizione sul dispositivo di attacco dei due montanti del telaio di protezione (le due aree in grigio), con le relative quote.

Figura 8. Vista superiore del dispositivo di attacco

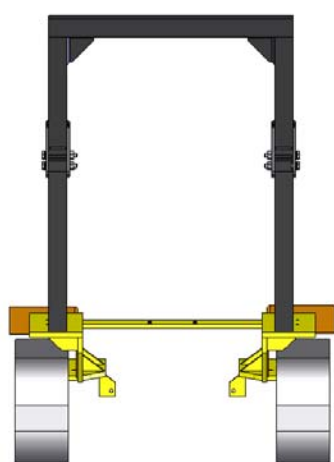
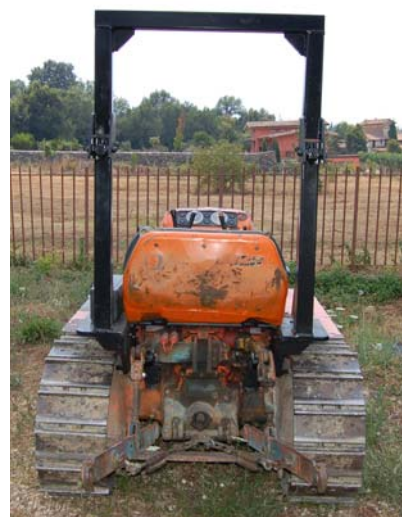
Si riportano inoltre le viste CAD complessive del dispositivo di attacco e del telaio di protezione progettati dall'Istituto (vedi fig. 9 lato sinistro) e la struttura di protezione realizzata ed applicata ad un trattore a cingoli modello 505 da parte del CNR-IMAMOTER di Torino (vedi fig. 9 lato destro), sulla base di tali progetti.

Figura 9. Struttura di protezione per trattori a cingoli modello 605 e derivati

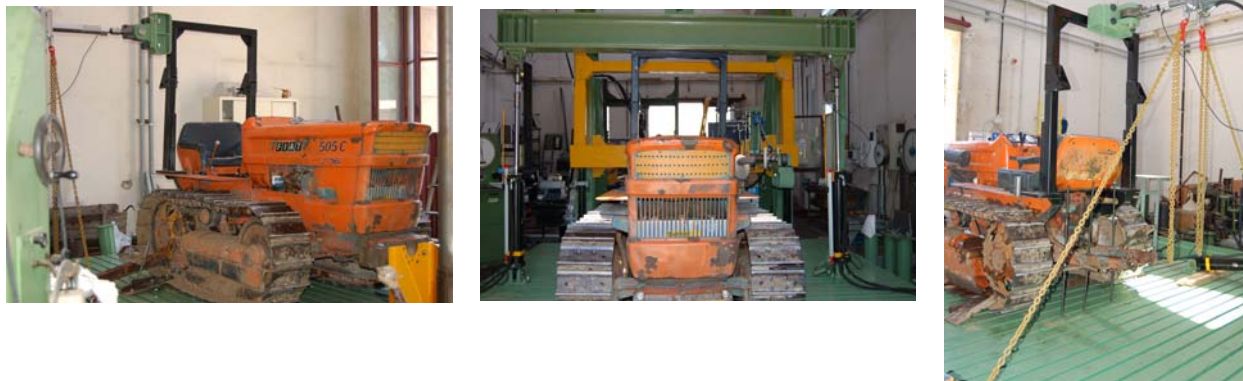
Tale struttura di protezione è stata inoltre sottoposta alla sequenza di prove previste dal Codice OCSE n°8 presso il banco prova realizzato nella sede ISPESL di Monte Porzio Catone (RM). In figura 10 si riportano le fasi delle tre prove di spinta (laterale, schiacciamento e posteriore).

Figura 10. Fasi della prova. Da sinistra verso destra: spinta laterale, schiacciamento e spinta longitudinale

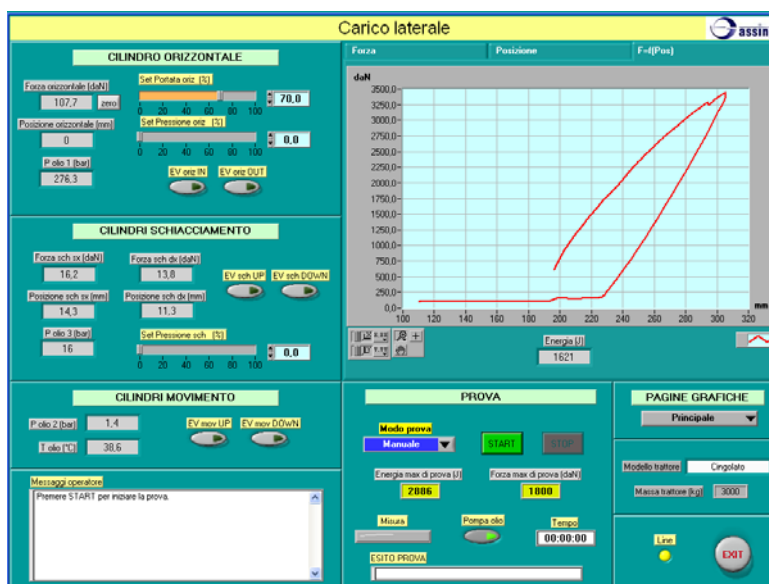
Si riportano di seguito i risultati di tale prove. Nella prova di spinta laterale il carico è stato applicato sul montante destro della struttura di protezione. L'energia minima richiesta, con riferimento ad una massa del trattore di 3000 kg, sebbene il modello in prova avesse una massa di 2500 kg, è di 2.886 J e la forza minima da applicare in corrispondenza di tale energia è di 18.000 N. In figura 11 si riporta il grafico forza vs. deformazione di tale prova, in cui si evidenzia il superamento dell'energia minima richiesta in corrispondenza di un valore di forza pari a circa 35.000 N. La deformazione massima rilevata è stata di circa 120 mm con una deformazione residua verso sinistra di circa 40 mm.

Figura 11. Risultati della spinta laterale

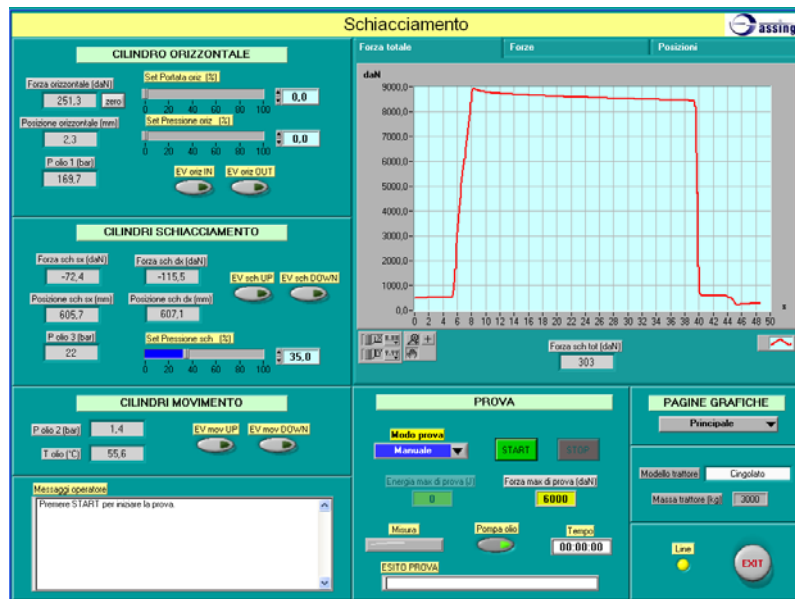
La prova successiva riguarda lo schiacciamento la cui forza minima prevista dalla prova è di 60.000 N. Alla struttura in prova è stato applicato un carico di 90.000 N per circa 10 s (vedi fig. 12) a cui sono corrisposte deformazioni massime di circa 10 mm lato sinistro e 12 mm lato destro (vedi fig. 13).

Figura 12. Risultati della prova di schiacciamento. Forza applicata

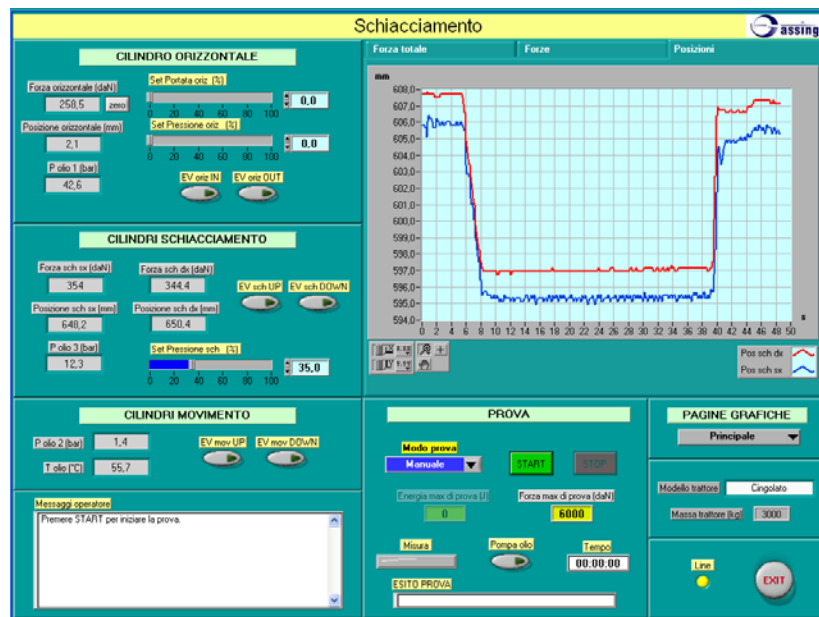
Figura 13. Risultati della prova di schiacciamento. Deformazioni ottenute

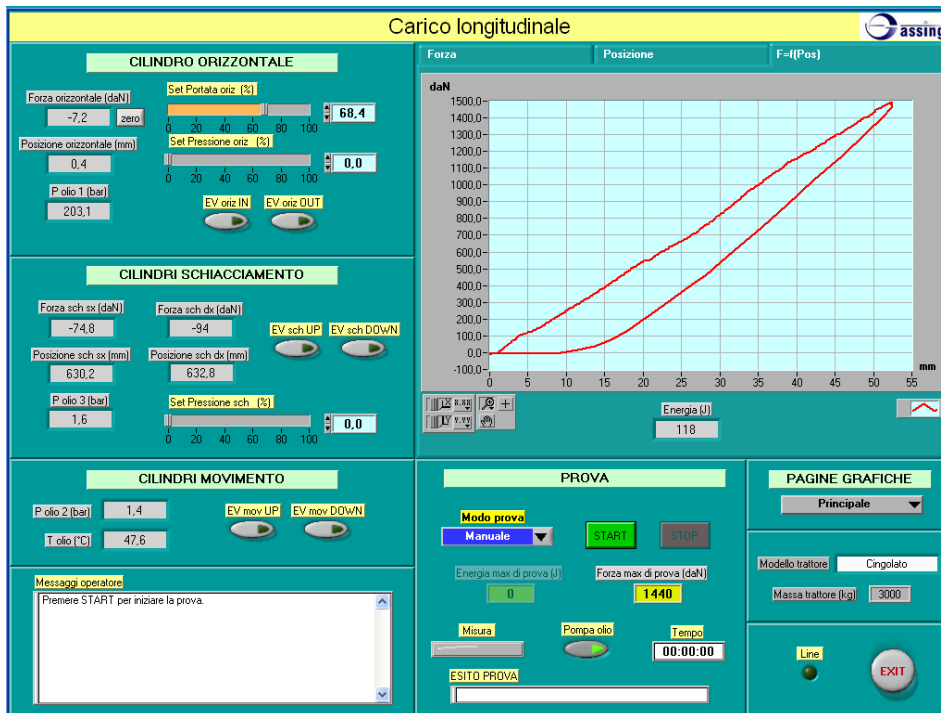
Infine è stato applicato il carico longitudinale con spinta verso l'avanti del trattore. La forza minima richiesta è di 14.400 N. Nella prova è stata raggiunta una deformazione massima di 55 mm in corrispondenza di una forza di 15.000 N (vedi fig. 14).

Figura 14. Risultati della prova di spinta longitudinale

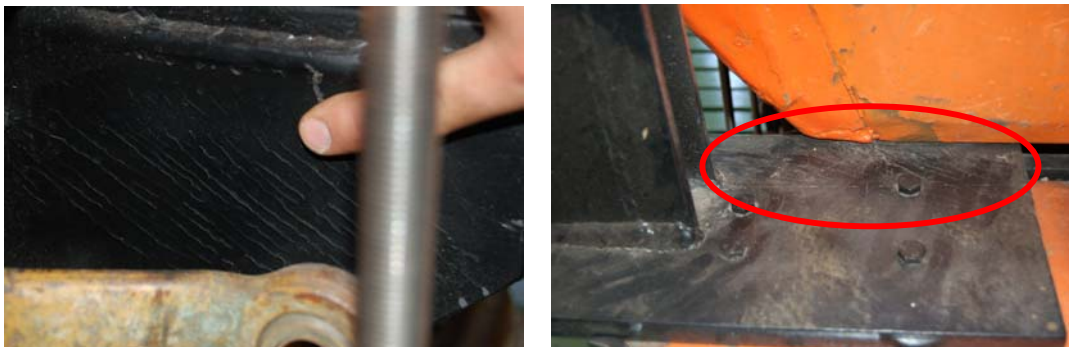
Non sono stati rilevati sul telaio di protezione, sul dispositivo di attacco e sui relativi punti di ancoraggio danni strutturali significativi. Si rileva una zona maggiormente sollecitata, soprattutto dalla spinta laterale, come evidenziato dalle zigrinature affiorate sulla vernice del dispositivo di attacco (vedi fig. 15). L'entità della deformazione e la zona in cui questa è stata rilevata sono comunque in linea con quanto previsto dalle analisi agli elementi finiti preliminarmente svolte.

Figura 15. Zone maggiormente sollecitate
