SCHEDA 4A: ADEGUAMENTO DEI TRATTORI A RUOTE A CARREGGIATA STANDARD MODELLO SAME MINITAURO

Nel documento sono illustrati gli elementi meccanici necessari alla costruzione della struttura di protezione a due montanti posteriore per trattori a ruote a carreggiata standard modello Same Minitauro aventi massa non superiore a **2.400 kg**. Il materiale impiegato è Fe360, ovvero S235 ovvero St 37.

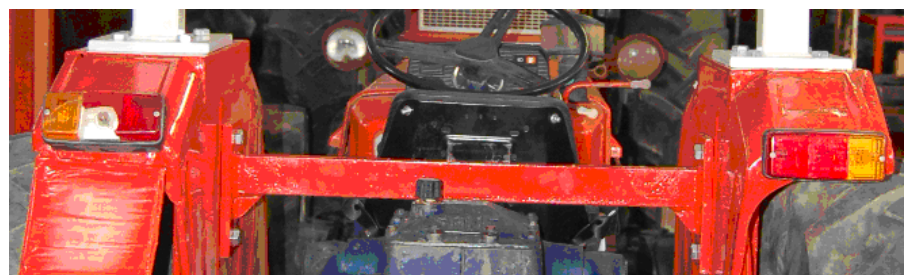
Figura 9. Elemento 1T

L'elemento 1T è costituito da una piastra di spessore 30 mm sagomata come in figura 9. La dimensione di 735 mm può essere modificata al fine di consentire il collegamento tra il dispositivo di attacco lato destro e lato sinistro come mostrato in figura 9.

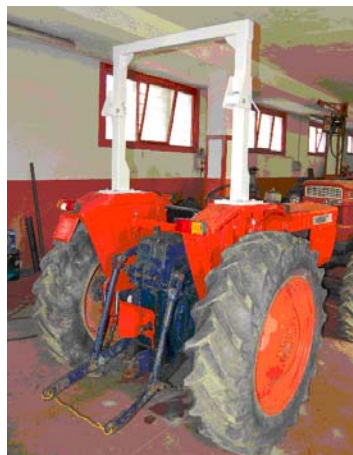
Figura 12. Struttura di protezione per trattori a ruote modello Same Minitauro

Si riportano inoltre le viste CAD complessive del dispositivo di attacco e del telaio di protezione progettati dall'Istituto (vedi fig. 12 lato sinistro) e la struttura di protezione realizzata ed installata su di un trattore a ruote modello Same Minitauro 50 (vedi fig. 12 lato destro), sulla base di tali progetti.

Tale struttura di protezione è stata inoltre sottoposta alla sequenza di prove previste dal Codice OCSE n°4 presso il banco prova realizzato nella sede ISPESL di Monte Porzio Catone (RM). Si riportano di seguito i risultati di tali prove. Nella prova di spinta longitudinale posteriore il carico è stato applicato sul montante destro della struttura di protezione. L'energia minima richiesta, con riferimento ad una massa del trattore di 2.400 kg, è di 3.360 J. La deformazione massima rilevata è stata di circa 190 mm. La prova successiva riguarda lo schiacciamento la cui forza minima prevista dalla prova è di 48.000 N. Le deformazioni massime registrate sono state di circa 5 mm lato sinistro e 15 mm lato destro. Successivamente, è stato applicato al montante sinistro del telaio di protezione il carico laterale con spinta verso destra. L'energia minima richiesta è di 4.200 J. Nella prova è stata raggiunta una deformazione massima di 171 mm. La prova successiva riguarda un secondo schiacciamento che ha determinato deformazioni massime di circa 20 mm lato sinistro e 6 mm lato destro verso il basso. Non sono stati rilevati sul telaio di protezione, sul dispositivo di attacco e sui relativi punti di ancoraggio danni strutturali significativi. L'entità della deformazione e la zona in cui questa è stata rilevata sono comunque in linea con quanto previsto dalle analisi agli elementi finiti preliminarmente svolte e tali da garantire in ogni caso il volume di sicurezza dell'operatore.
