SCHEDA 39A: ADEGUAMENTO DEI TRATTORI A RUOTE A CARREGGIATA STANDARD MODELLO SAME AURORA 45 E SIMILI

Nel documento sono illustrati gli elementi meccanici necessari alla costruzione della struttura di protezione a due montanti posteriore per trattori a ruote a carreggiata standard modello Same Aurora 45 e simili, aventi massa non superiore a **1.750 kg**. Il materiale impiegato è Fe360, ovvero S235 ovvero St 37 ad esclusione dei collegamenti filettati per cui è necessaria una classe di resistenza almeno pari ad 8.8.

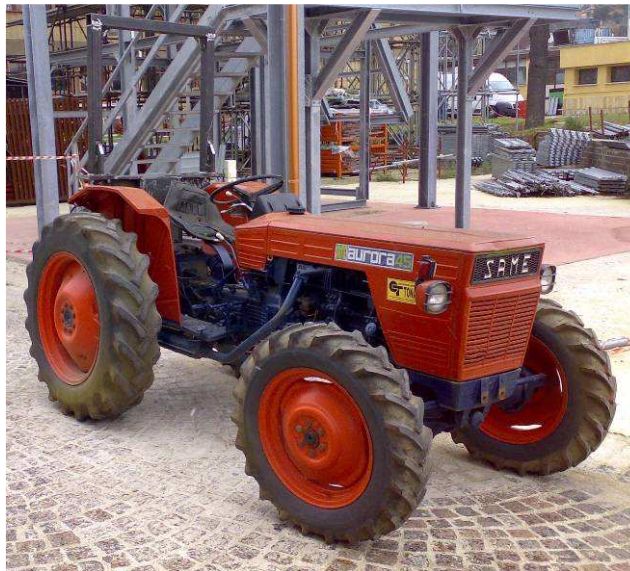
In figura 13 si riporta la struttura di protezione realizzata ed installata su di un trattore a ruote a carreggiata standard modello Same Aurora 45 sulla base dei progetti realizzati dall'Istituto.

Figura 13. Struttura di protezione per trattori a ruote a carreggiata standard modello Same Aurora 45 e simili

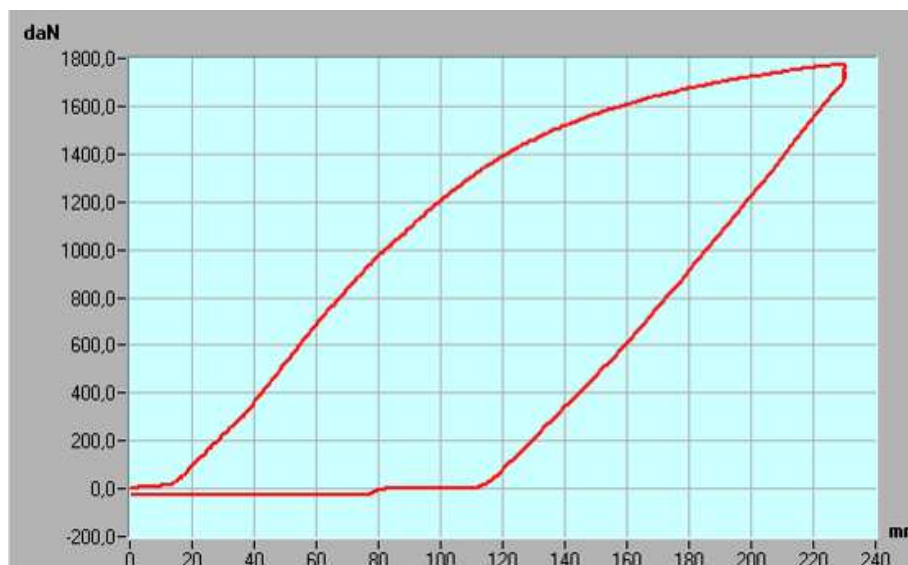
Tale struttura di protezione è stata inoltre sottoposta alla sequenza di prove previste dal Codice 4 OCSE presso il banco prova realizzato nella sede ISPESL di Monte Porzio Catone (RM). Si riportano di seguito i risultati delle prove. Nella prova di spinta posteriore il carico è stato applicato sul lato destro della struttura di protezione. L'energia minima richiesta, in relazione ad una massa di riferimento del trattore di 1750 kg è di 2450 J. In figura 14 si riporta il grafico forza vs. deformazione ottenuto durante tale prova.

Figura 14. Spinta posteriore lato destro

La deformazione massima rilevata è stata di circa 230 mm con una deformazione residua di circa 100 mm.
